# TILSTANDSRAPPORT

Skærskovvænget 33 - 8600 Silkeborg

**LØBENUMMER:** H-21-01182-0140

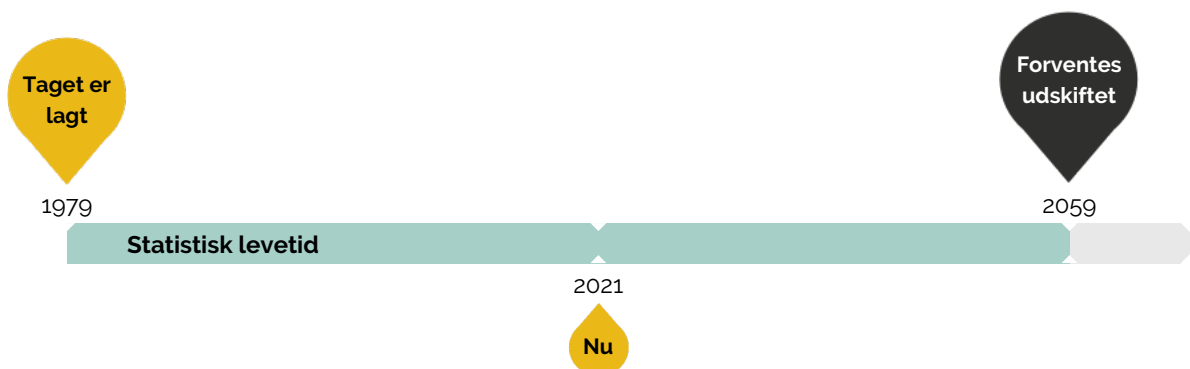
### Tagbelægning - Eternitbølgeplader med asbest

Tagbelægninger med mos og alger er ikke unormale. Bølgeeternitplader tager normalt ikke skade af dette, men ved store mængder af mos er der risiko for, at tagvandet ikke kan løbe hurtigt nok af, hvorved der via samlinger kan trække vand ind i tagkonstruktionen. Ved en eventuel afrensning af mos, skal det sikres, at taget kan holde til det. En malerbehandling af eternit forlænger normalt ikke tagbelægningens levetid, men kan ændre på tagets ventilation, så det bliver for tæt.
