## Byggeteknisk gennemgang, Thorsvej 9, 8850 Bjerringbro

Ejendom fra 1977 i et plan med kælder. Ejendommen er opdelt i boligdel og erhvervsdel.

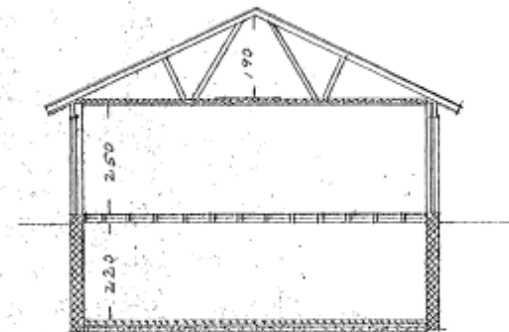
SNIT A-A

TAG: BETONTAGSTEN I BF + FOLIO  
FAGHJÆLNING 2,5°  
TAGSPÆR TYPE600KENDT MK. MÆRKET  
HELLENTUNGT TAG SPÆRVIDDE 8,70 M  
LÆGTER 1 1/4" x 2 1/4"  
MUR: SPÆRSTAND 2,00 M  
MURREN 4 x 2 1/2 CM. LAMINERET  
VED VINUESPÆRTI 2" ØHMRØR  
TIL UNDERSTØTNING AF REM.  
LOFT: GUNDBORD 2,0 MM SPANDEX  
ISOLERING 100 ØFTTS  
FORSKALLING 1/4" x 1/4" HLU-KRÆFT  
12 MM PINERLOFTER

MURVÆRK:  
RØDE STEN UDVI.  
BAGMUR OG SKILLEVÆGGE 10 CM. ØK.  
BETON ELEMENTER  
1 HULMUR 75 MM. ØFTTS

GULV: 1 STUE ALRUM KØKKEN  
KONTOR FORGANG + FORGANG VED BRYGGER  
2,0 MM SPANDEX  
BJÆLKER 4 x 8" PR. 60 CM.  
RUCKVOLD 100 MM.  
HLU-KRÆFT + 13 MM GIPSPLADER

GULV I VÆRELSE + BÅD OG TOILETTER  
3 CM. SLIDLÆG 8 CM. BETON  
50 CM. PLINDEØFTTS 15 CM. RHL.

GULV I KJELDER 3 CM. SLIDLÆG  
8 CM. BETON 30 MM. BLINDEØFTTS  
10 CM. RHL.

YDERVÆG 1 KJELDER 33 CM. LÆGBLOKKE.  
50 MM. PUDES OG H3 FILTERBES
