## ENERGIMÆRKNINGSRAPPORT

ENERGIMÆRKE OG FORSLAG TIL ENERGIFORBEDRINGER

Boikenvej 3  
8600 Silkeborg

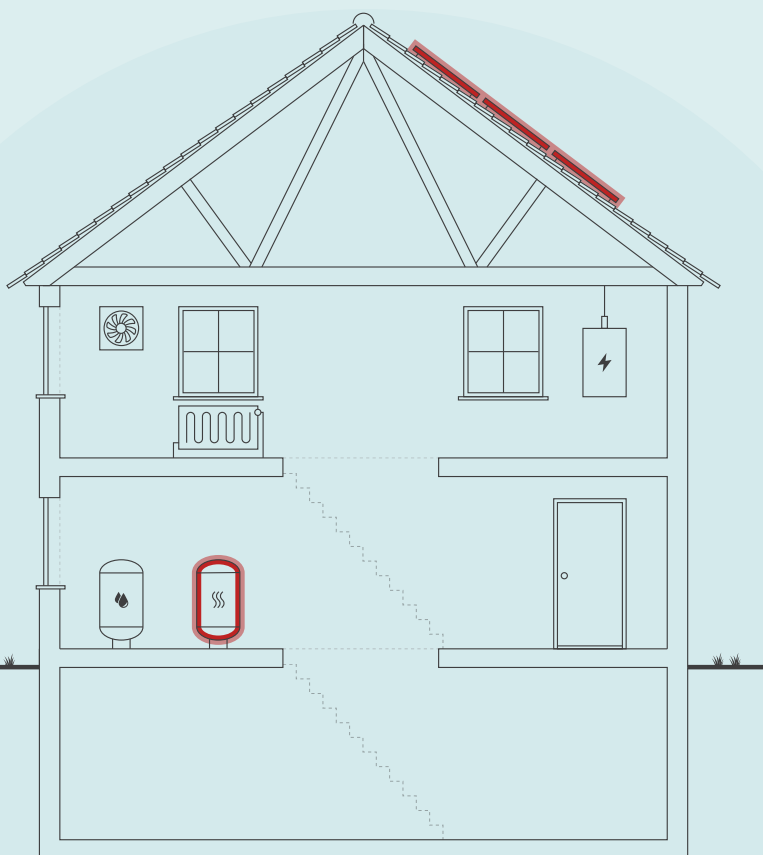
Skitsen illustrerer en generisk bygning, baseret på bygningens karaktertræk. Ikonforklaring kan ses under afsnittet IKONFORKLARING.
