# TILSTANDSRAPPORT

Langelinie 46 - 8600 Silkeborg

**LØBENUMMER:** H-21-02980-0183

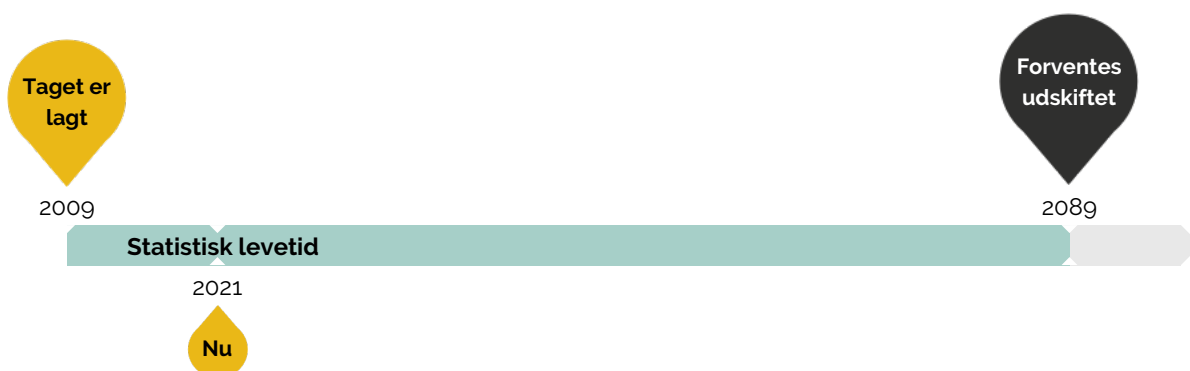
### Tagbelægning - Betontagsten

Oplysningerne om tagets restlevetid er baseret på et tabelopslag. Det er altså ikke en konkret vurdering af tilstanden på beboelsesbygningens tag.

Levetidstabellerne fra Statens Byggeforskningsinstitut lægger til grund for den illustrerede restlevetid, og tager højde for tagets alder og materialer.
