# TILSTANDSRAPPORT

Aagade 7 - 8850 Bjerringbro

**LØBENUMMER:** H-22-02683-0031

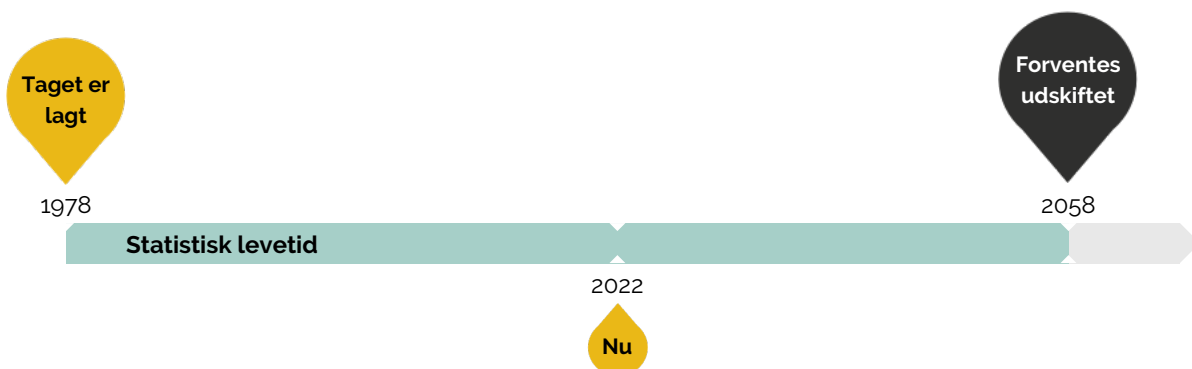
### Tagbelægning - Eternitbølgeplader med asbest

Oplysningerne om tagets restlevetid er baseret på et tabelopslag. Det er altså ikke en konkret vurdering af tilstanden på beboelsesbygningens tag.

Levetidstabellerne fra Statens Byggeforskningsinstitut lægger til grund for den illustrerede restlevetid, og tager højde for tagets alder og materialer.
